22.06.2023

Bruchgraben

FORBACH

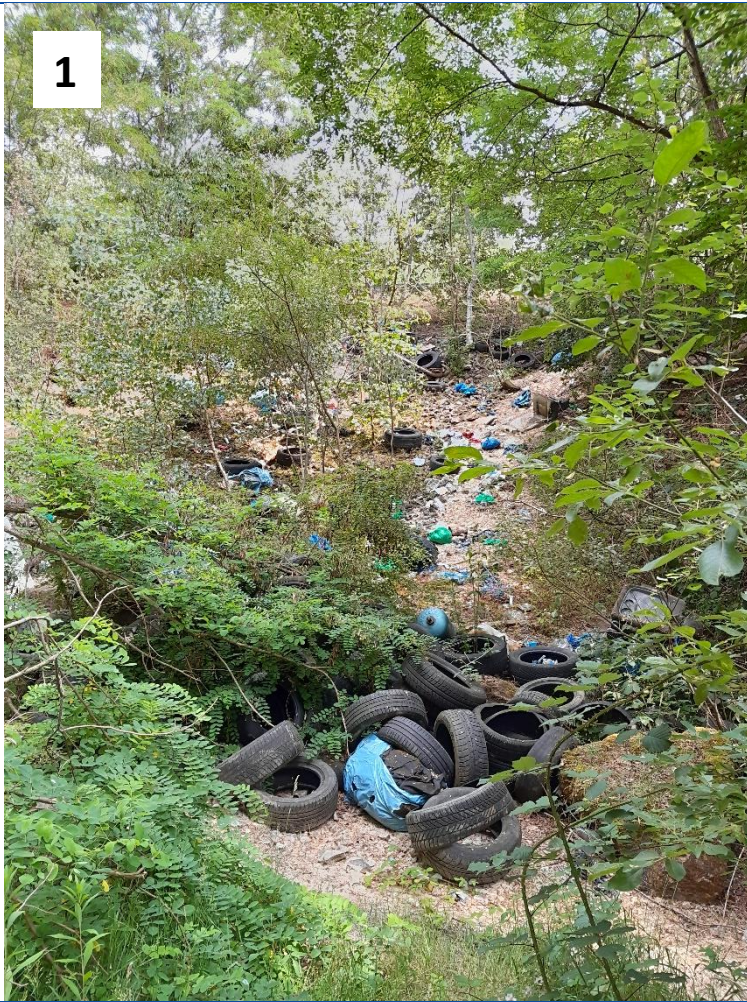
1

Présence de nombreux déchets (pneus de voiture et autres) sur la pente de la RD31E

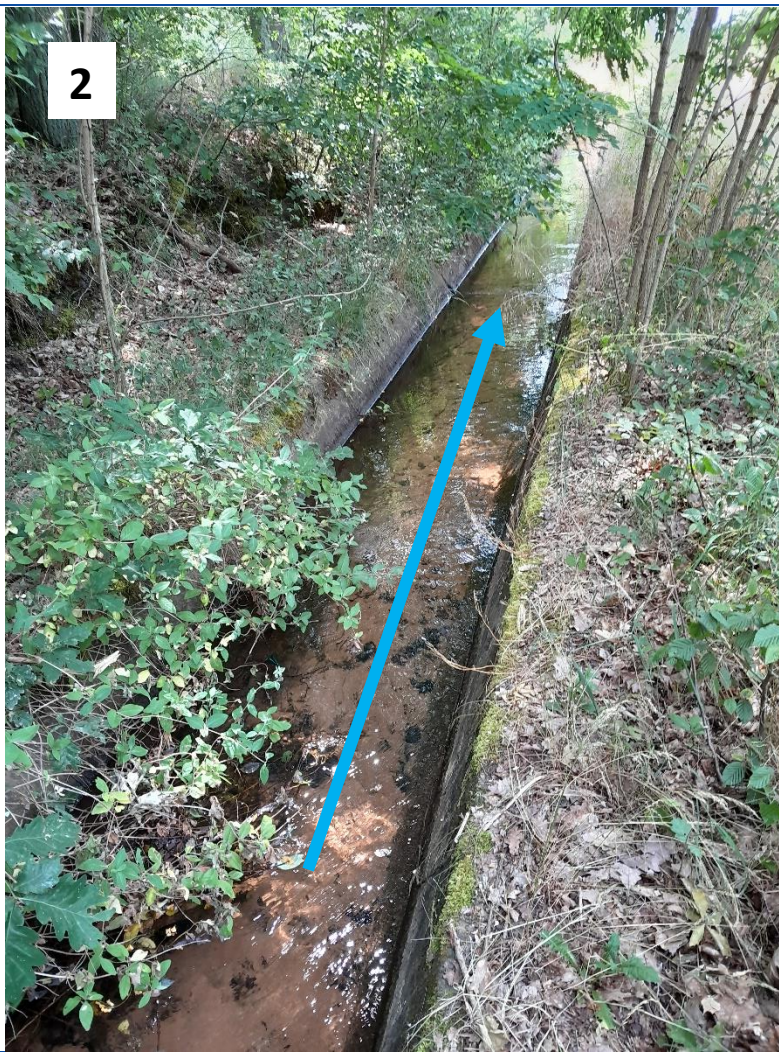
2

Présence d'une cunette béton ensablée.

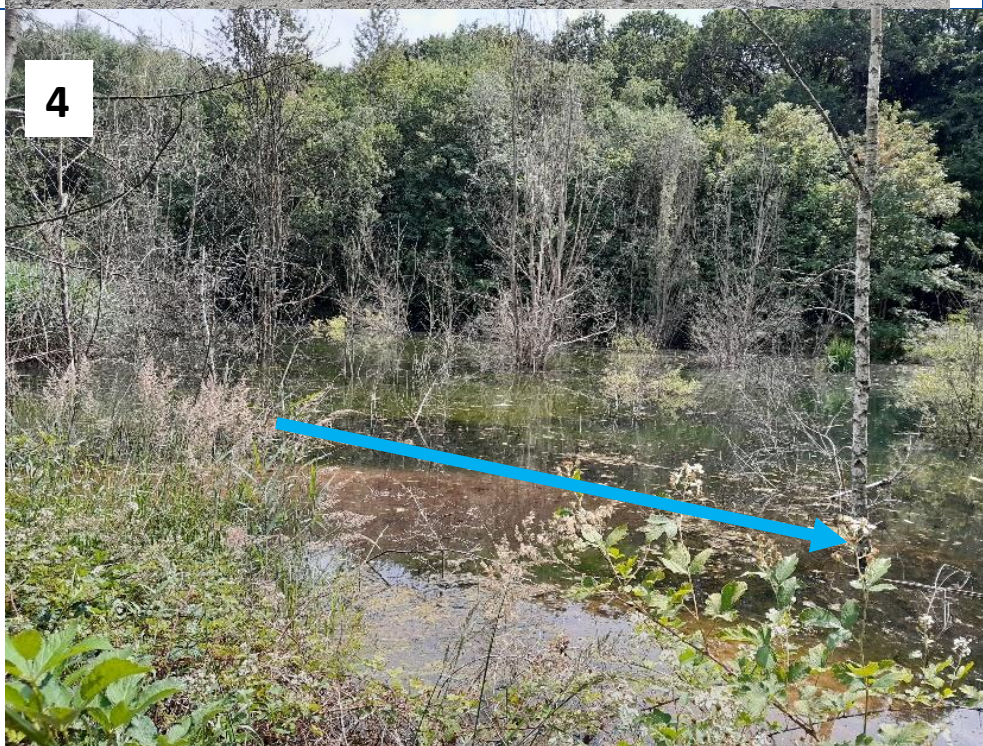
L'eau s'écoule par surverse.

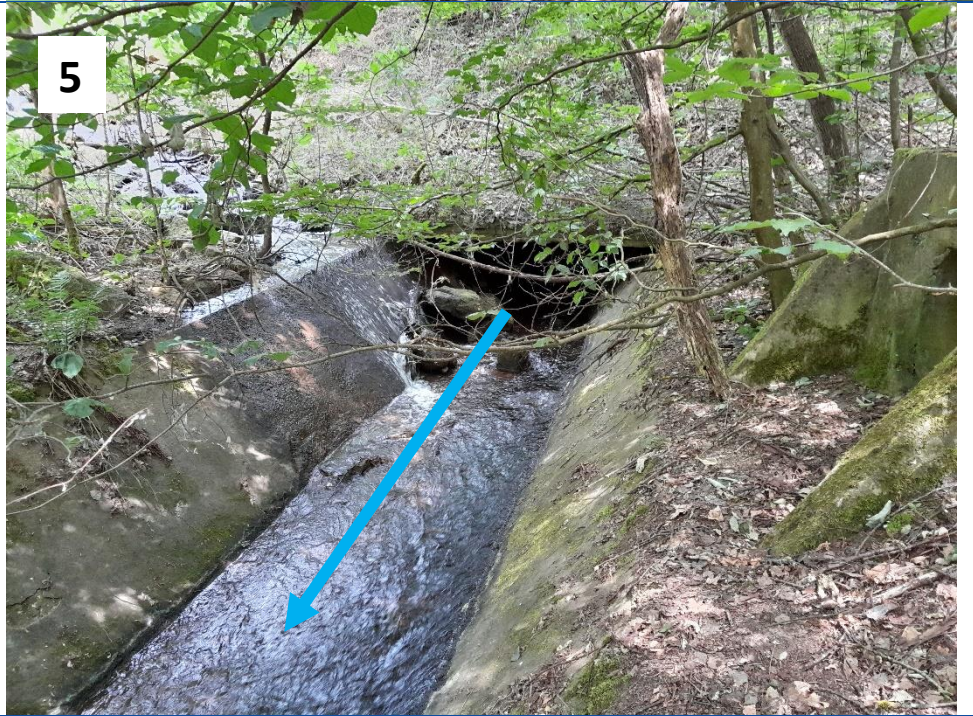
En aval de l'ouvrage, le cours d'eau est en milieu forestier.
Présence de pneus.
Présence de seuil dont l'origine naturelle est à déterminer.

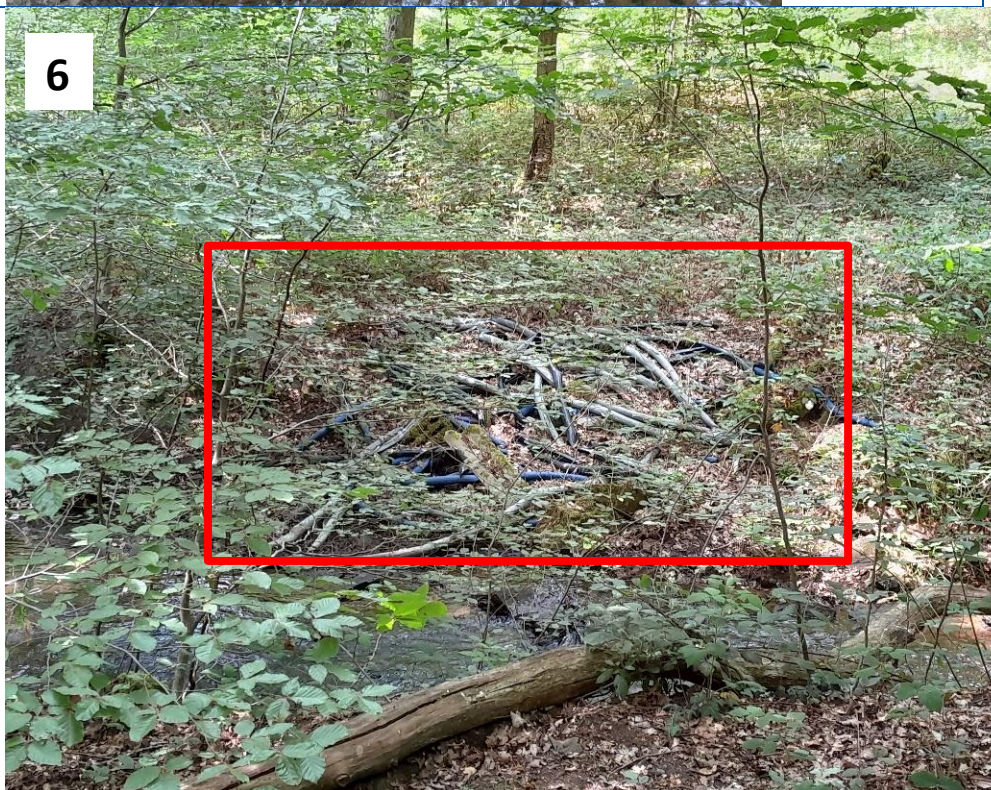
7

Présence de déchets près des habitations en aval du pont.

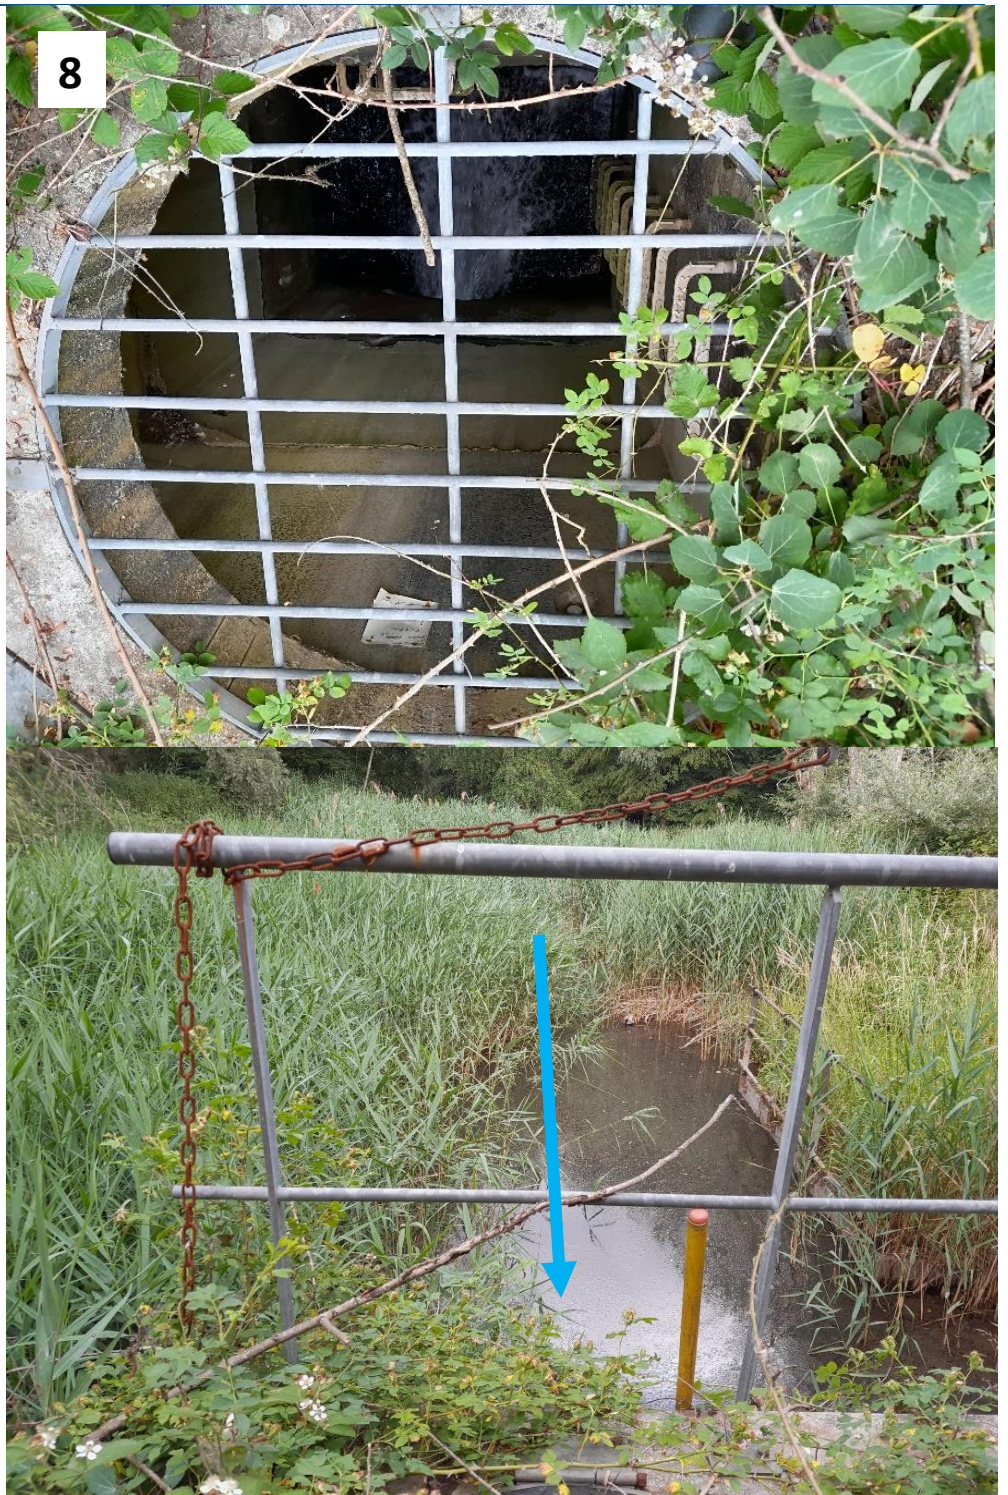
8

Retenue colinéaire envahie par la végétation. La turbidité de l'eau ne permet pas de voir le fond de l'ouvrage.

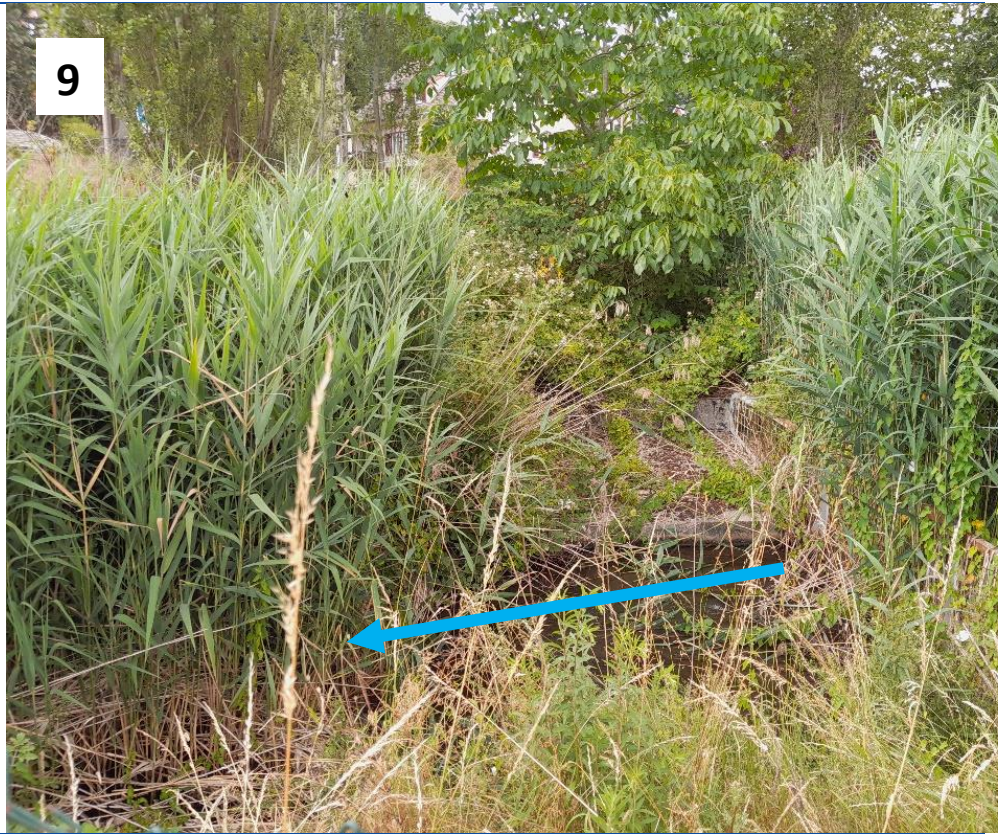
9

Ouvrage envahit par la
végétation
Présence d'une grille anti-
embâcle
